# **Achegas da Arqueologia à História da Covilhã: o património urbano e a cintura das muralhas**

Michael Heinrich Josef Mathias

Universidade da Beira interior

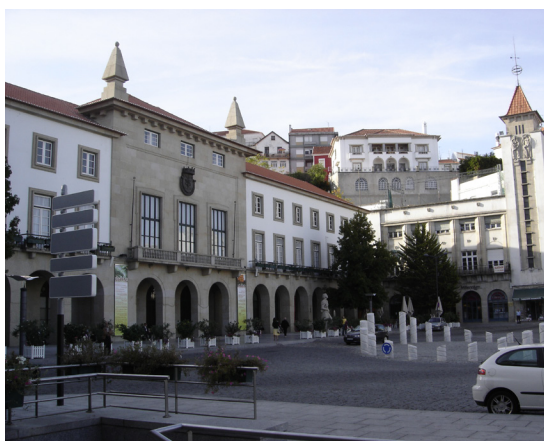
No séc. XX, as demolições continuaram. Com efeito, nos anos cinquenta do século passado, o Estado Novo permitiu grandes modificações urbanísticas no centro da cidade. Começou a construção dos edifícios da “Caixa Geral de Depósitos”, dos “CTT” e da

nova "Câmara Municipal", além de outros projectos como o "Hotel Sol Neve", o "Cine-Teatro" e o antigo "Café Montalto", que alteraram completamente o aspeto da Praça do Município, vulgarmente chamado de Pelourinho, que já tinha desaparecido no século XIX. Na ilustração imediata, observamos o edifício da Câmara, o antigo "Café Montalto" e a torre do "Cine-Teatro", após a última intervenção no âmbito do Programa Polis.

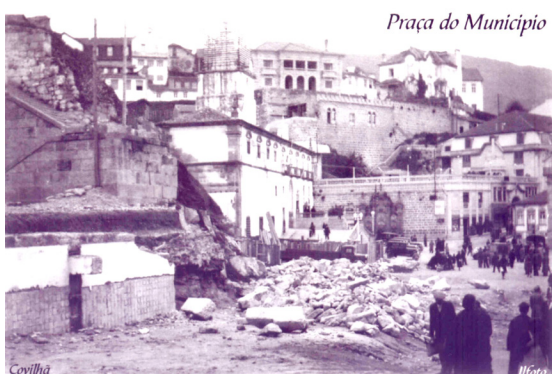
Os vestígios da muralha ainda existente encontram-se nas traseiras dos edifícios da Rua António Augusto d'Aguiar e foram aproveitados para sobre eles se erigirem casas de habitação da Rua 6 de Setembro. Aqui, foi feito um estudo sobre o impacto de obras de reconstrução da casa com o n.º 30, na Rua 6 de Setembro, e da zona envolvente ou melhor da parcela de terreno em frente à muralha.

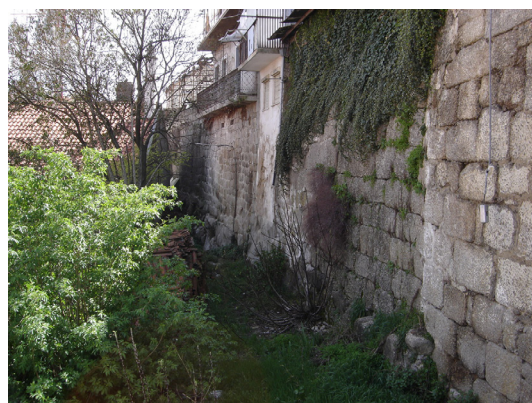
Trata-se de uma faixa estreita de terreno de cerca de 50 metros de extensão em frente à muralha, cheia de entulho e de vegetação brava, acima do edifício da Telecom (antigo edifício dos CTT). O pano exterior da muralha assenta directamente na rocha granítica. O aparelho é composto por fiadas irregulares de blocos retangulares ou quadrados. A primeira fiada é um pouco saliente e forma uma espécie de sapata. Uma característica deste aparelho, que se pode também observar em vários outros troços da muralha, é a quase ausência de pedra miúda. Na cave do edifício, existem as pedras do pano exterior que na altura da construção não foram cortadas, mas simplesmente endireitadas e rebocadas.

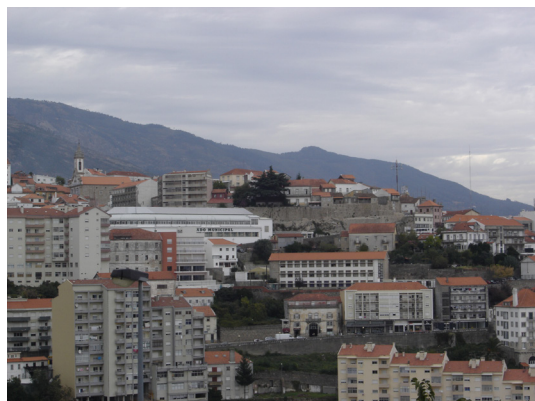
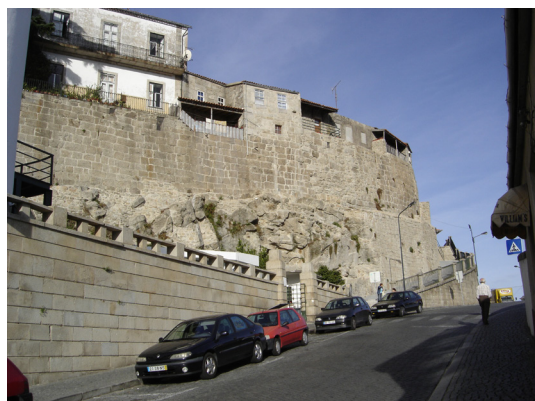
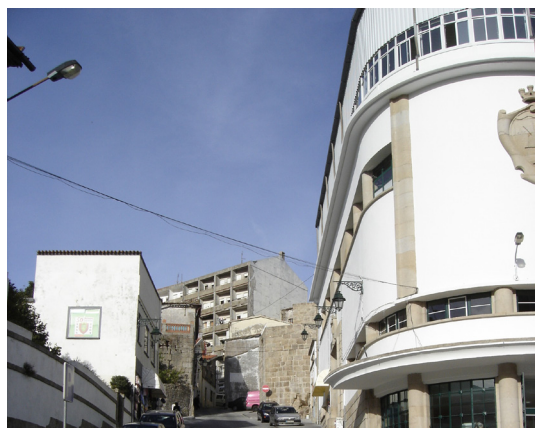
As pedras da muralha assentam diretamente em cima da rocha e servem de alicerces para as casas mais antigas da “Rua das Portas do Sol”. Aqui, também se verificam várias fases de reconstruções com aparelhos diferentes, a última datável do ano de 2005, após uma derrocada no ano anterior. Infelizmente, não foi possível fazer observações durante as obras de reconstrução, que teriam permitido obter mais pormenores sobre a construção. Por exemplo, fica a questão se a muralha na sua parte inferior, onde assenta em cima da rocha e fica encostada a ela, é composta somente de um pano e só quando ganha em altura é rematada com um pano interior. O edifício da Praça esconde uma parte da muralha até às “Portas de S. Vicente”. A “Igreja de S. Vicente” situava-se umas dezenas de metros à frente das portas. Alguns elementos arquitectónicos ainda estão conservados no edifício que foi construído no local.

Nas “Portas de S. Vicente”, desapareceram os cunhais visíveis e o que atualmente observamos resulta provavelmente do novo arranjo da rua, após a demolição das duas torres, que se encontravam inteiras ainda no século XVIII, mas em estado de degradação como consta: “A terceira he a porta chamada de S. Vicente para o Poente com duas torres, como as outras asima as quaes ambas estão inteiras e huma tem alguma abertura e barriga ainda que não muito grande; porém outra tem huma grande abertura e ameaça ruína” (Quintella 1899: 91). A cota do nível é de 675m.

A muralha mantém-se bem conservada nas traseiras das casas da “Rua D. Cristóvão de Castro”, que sobe até ao “Largo do Rosário” a 700m. Aqui levanta-se a mesma questão relativamente a técnica da sua construção.

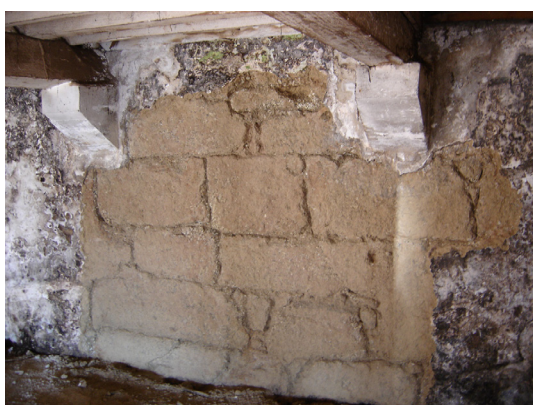
Na “Rua da Formosura”, antiga Rua das Lages”, existem duas casinhas velhas com os números 19 e 21 que parecem assentar diretamente na muralha. É curioso que estas casas modestas, de um piso só, possuam uma parede exterior composta de blocos de granito em fiada. Tudo leva a crer que os restos do pano interior da muralha foram aqui aproveitados como parede, todavia, observação que merece ser investigada. Quatro casas na Rua das Rosas em recuperação, em que estamos atualmente envolvidos, com os colegas do Departamento de Engenharia Civil e Arquitetura, o arquiteto Fernando Dinis e o Professor Martin Höck, comprovam uma situação semelhante, como é visível na “Rua D. Cristóvão de Castro”.

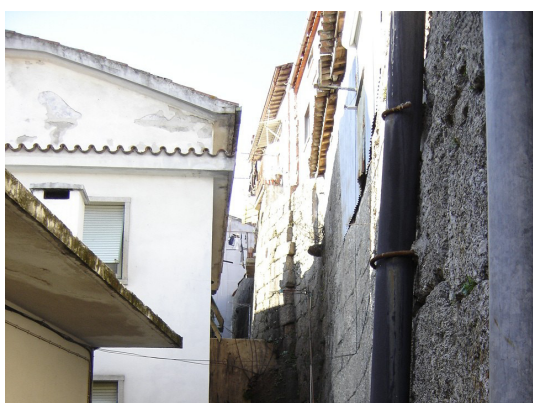
Ali, as casas encostam-se ao pano interior das muralhas e aproveitam pequenos espaços, por exemplo, para quartos de banho, entre os panos e por cima das mesmas. O desnível, estimado à base das cotas na planta da cidade, é de quase 10m. Num estudo prévio sobre o impacto da reconstrução do edifício no Largo do Rosário, realizado pelo autor, foi possível comprovar que a parede dorsal da cave, do piso térreo e do 1º piso, é constituída pelo pano exterior das antigas muralhas da cidade da Covilhã. O seu estado de conservação é satisfatório. No processo da construção do actual edifício foram colocados cachorros de betão na muralha, que aliás causaram danos muito reduzidos.

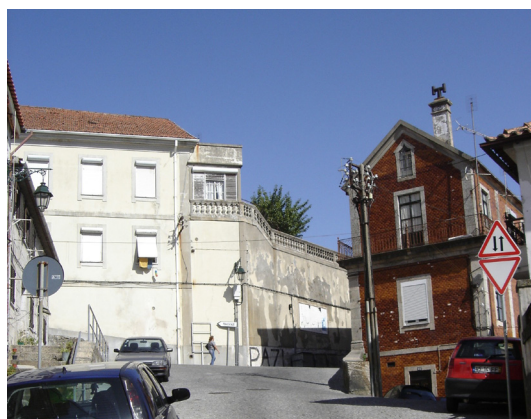
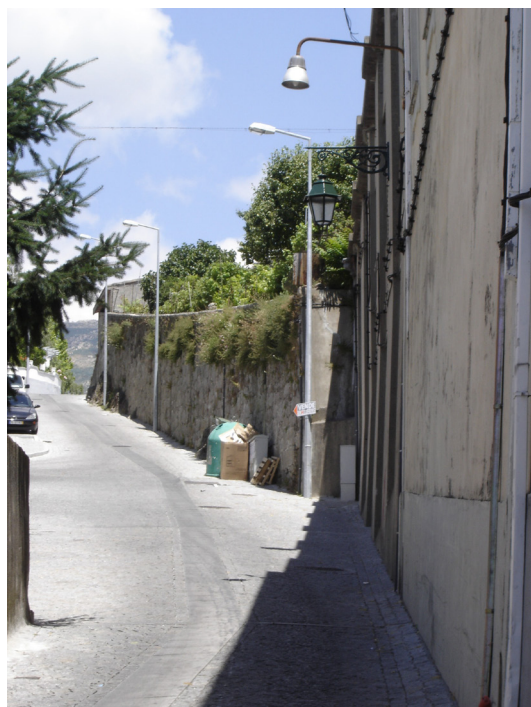
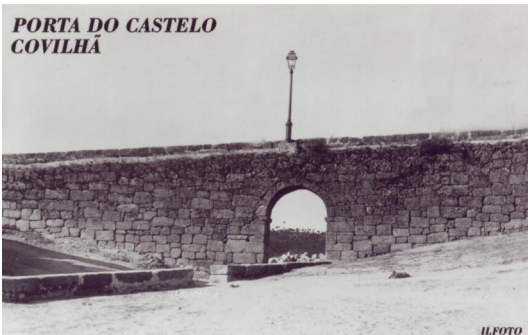
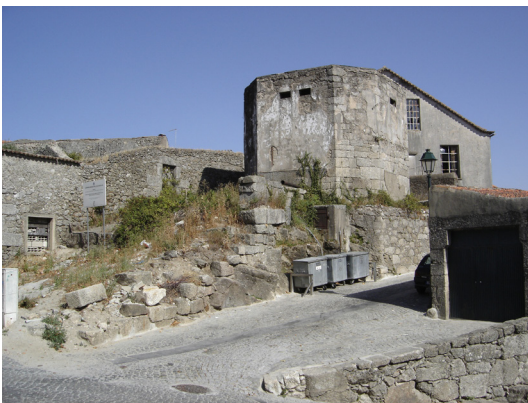
Daqui, sobe a “Rua Capitão João de Almeida”, de cerca 700m de altitude até à “Rua do Castelo”, a 730m. Das antigas muralhas, restam vestígios num prédio de habitação, que o levantamento de 1883 já representava. Depois, segue a antiga fábrica de Francisco Ribeiro Aibéo (Covilhã, ML,IPI, Ficha: SMA.08 (R.C.64). O edifício foi inaugurado em 1937. Os muros das propriedades que se seguem, quintais com árvores, não continuam no alinhamento destes prédios, mas rumam alguns graus para a esquerda e mostram um aparelho completamente diferente em comparação com as muralhas, pedra grossas pouco talhadas assentes directamente na rocha granítica, aqui visível, a parte superior é composto de pedra miúda e rematada por lajes estreitas e compridas. Esta mudança do rumo é provavelmente um resultado das propostas do Plano de Melhoramentos de 1883, que mostra desenhado com lápis o estado actualmente existente. A fábrica do lado esquerdo também segue este novo alinhamento (Covilhã, ML, IPI, Ficha: SMT.30 (R.C.55).

Tudo isto leva a crer que a antiga muralha da cidade subiu no alinhamento da “Fábrica dos Aibéos” até ao alto do castelo. Desconhece-se a data do desmantelamento. Neste troço, o terreno não apresenta grandes desníveis ou encostas íngremes, que os mestres da fortificação podiam ter aproveitado, como nos troços já referidos. Parece-nos que aqui a muralha estava composta de dois panos desde os alicerces ao topo. O facto de as muralhas acompanharem a inclinação do terreno e não criarem um patamar impediu o seu posterior aproveitamento como alicerces ou

parede de casas e facilitou a sua ruína e posterior desmantelamento. Quem continua a subir a “Rua Capitão João de Almeida” até ao cimo, à “Rua do Castelo” (cota 726m), encontra à sua esquerda uma torre octogonal.

Trata-se de um depósito de água da antiga “Fábrica do Castelo”, que foi alimentado por um aqueduto, demolido nos anos trinta do último século e não da “Torre de Menagem” (Pereira, 2009: 18). Ainda existe uma antiga fotografia, que mostra uma passagem por baixo do aqueduto, o chamado “Arco da Coarca”, também designado como Portas do Castelo, que parece pouco provável, porque este troço corre W-E e não N-S para dar entrada ao castelo.

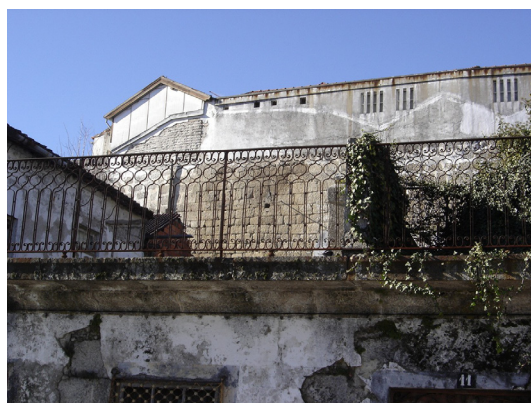
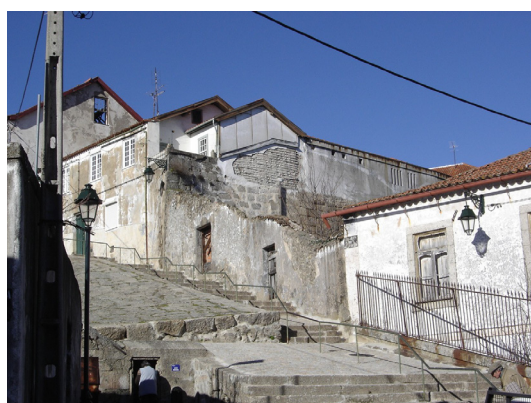
O acesso ao castelo é feito unicamente pelas estreitas “Escadas do Castelo”. A parte superior do

castelo ocupa a antiga “Fábrica do Castelo” de Manuel Mendes da Cunha e Francisco Rodrigues Pintassilgo (Covilhã, ML, IPI, Ficha SMA.17 (R.C.65)). O “Beco do Castelo” conduz ao interior do mesmo. O conjunto é constituído por 2 edifícios fabris e casas de habitação do proprietário e operários. Na parede exterior, virada para poente identifica-se um troço da muralha com o seu aparelho característico. Após um incêndio, nos anos noventa do último século, a fábrica fechou. Na parte Sul da “Rua do Castelo” encontra-se a antiga fábrica de Peixeiro & Irmão agora adaptada a casa de habitação (Covilhã, ML, IPI, Ficha: SMA.19 (R.C.66)). Fica virada para o interior do castelo. É de um piso só e tem as pedras à vista, mas não se identifica aqui o aparelho característico da muralha, nem os seus blocos. As outras três frentes são rebocadas e pintadas de branco e não permitem uma leitura. O edifício aliás tem mais dois pisos em baixo o que pode significar que aqui a muralha do castelo ainda existia aquando a construção desta casa e do seu aproveitamento como parede dorsal destes pisos. Do cimo do castelo, desce a Calçada da Santa Cruz. Na encosta poente, dois muros formam patamares, aqui encontram-se também vestígios de edifícios provavelmente fabris. Os autores do “Relatório” interpretam estes como parte das muralhas do castelo. No início da década de noventa, ruiu uma parte do muro inferior em consequência de uma chuvada mais forte. O autor teve oportunidade de visitar o local imediatamente depois da ocorrência. O muro ali existente é de só um pano e tem um aparelho bem diferente em relação às muralhas em cima. Esta observação foi confirmada por três sondagens arqueológicas realizadas no mês de Janeiro do ano 2012 no âmbito de uma informação prévia para a construção de um acesso ao terreno. Trata-se aqui de um simples muro de suporte. Uma segunda muralha neste terreno mostra as mesmas características e não pertence nem às muralhas do castelo nem às da vila.

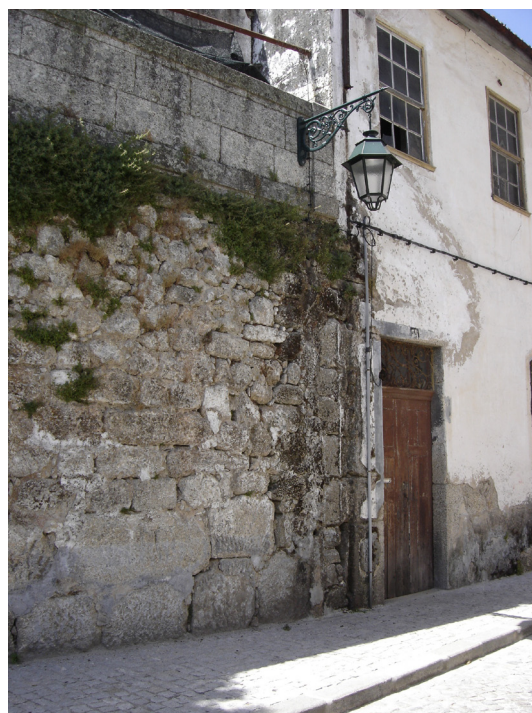
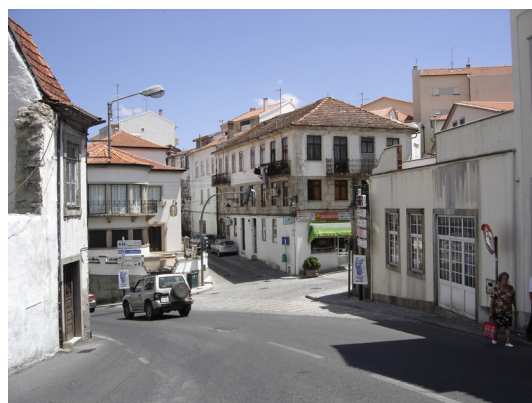
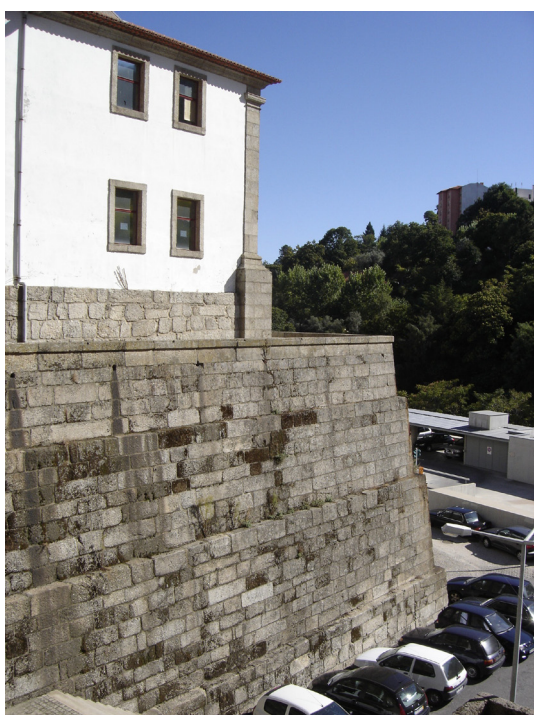
A poucos metros dalém, na “Rua do Norte”, encontra-se um troço da muralha bem visível, tendo sido aproveitado como muro exterior e traseiro das casas da “Rua dos Bombeiros Voluntários”. A reconstrução

do edifício, nº 64 - 68, deu-nos a oportunidade de fazer algumas observações (Covilhã, ML, IPI, Ficha SMA.04 (R.C.73)). António Pereira Nina terá iniciado aqui a sua atividade, com urdideiras, na cave da sua residência, sita na Rua dos Bombeiros Voluntários ou Rua do Postiguinho. O troço da muralha, aí outrora existente, foi com grande probabilidade destruído até ao nível do chão da cave durante a construção, cuja data é desconhecida. Na documentação do processo de classificação das muralhas da Covilhã, acima referido, encontram-se fotografias do troço das muralhas, vista da Rua do Norte. Atualmente, encontra-se o troço das muralhas em condições de conservação semelhantes às de 27 anos. Havia duas casas pequenas assentes sobre a muralha que foram, entretanto, demolidas. A nossa fotografia mostra ainda os contornos de uma das casas na parede exterior do edifício nº 64-68 antes de ser pintado.

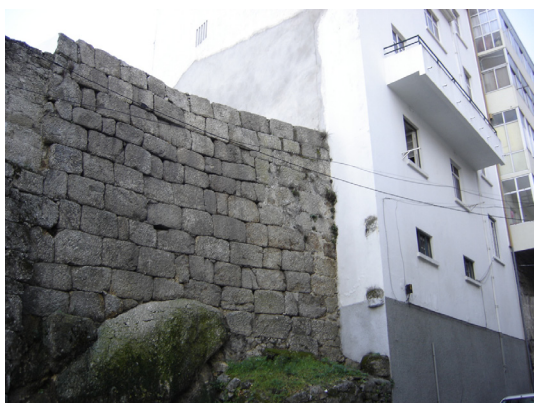
O pano exterior da muralha integrado naquelas casas ficou conservado até cerca de 2 m de altura acima do atual nível do chão. Os blocos graníticos foram talhados na sua face visível. Toda parte interior, ou seja as restantes 5 faces, é irregular. As fiadas da muralha assentam aqui diretamente na rocha granítica. Numa parede lateral do edifício demolido virada para o Arquivo Histórico, conservaram-se três blocos graníticos juntos com o mesmo aspecto dos blocos do pano exterior da muralha. Talvez se trate dos restos do pano interior da muralha, que tinha uma largura de cerca de 2,6 m. Uma sondagem de poucos metros quadrados de extensão poderia esclarecer a situação

Parece-me que este aproveitamento como alicerce salvou a muralha, situação que se repete na “Rua 6 de Setembro”, nas “Portas do Sol”, na “Rua Cristóvão de Castro”, na “Rua da Formosura” e na “Rua das Rosas”. Ao fundo da “Rua dos Bombeiros Voluntários”, a muralha inflete para sul e serve de alicerce do antigo quartel dos bombeiros voluntários,

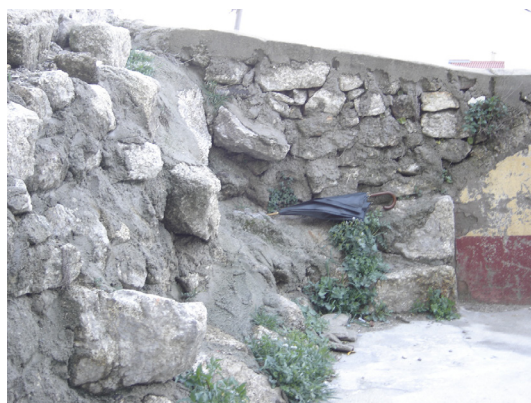
Aquando a construção do “Cine-Teatro da Covilhã” e do edifício do “Café Montalto” foi destruído o troço das muralhas entre o postigo e as “Portas da Vila”. As fotografias 2 e 3 mostram o troço ainda existente. Desconhecemos se a muralha neste troço foi integrada nas subestruturas do “Cine-Teatro” o do “Café Montalto”. Os limites das parcelas ainda demonstram o antigo traçado.
